CARINTHIAN TECH RESEARCH

**Abschlussbericht wissenschaftliche Begleitung
der KABEG Photovoltaik Großanlage**

Abschlussbericht wissenschaftliche Begleitung der KABEG Photovoltaik Anlage

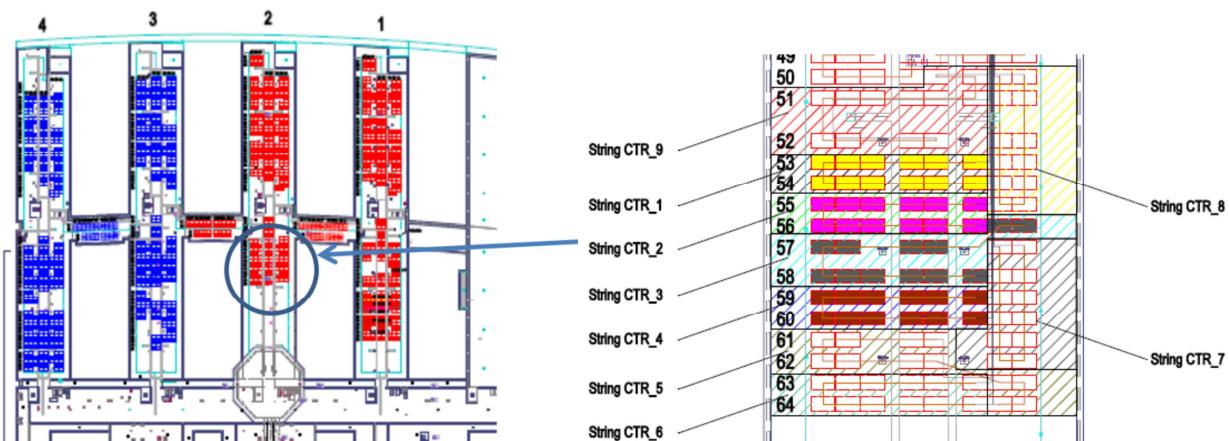
Abbildung 1: Belegung der KABEG Anlage mit den Forschungsstrings

CTR_1 Referenzstring AR	CTR_2 Glas ohne AR	CTR_3 Extra clear Glas ohne AR
CTR_4 Extra clear Glas AR	CTR_5 weißer Bodenbelag	CTR_6 Grasmatten
CTR_7 Aluminium Platten	CTR_8 Reinigung	CTR_9 Schneeräumung

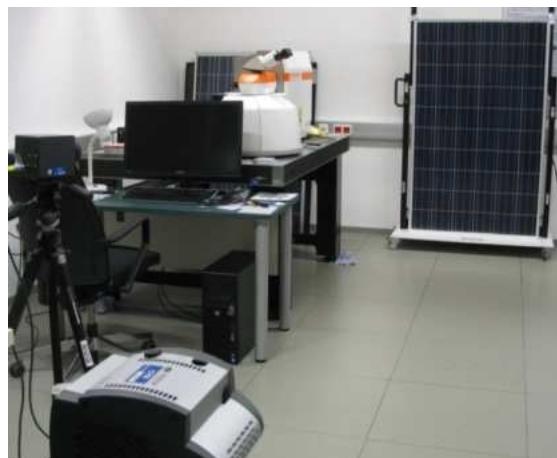
Abbildung 3: Messablauf im Labor

Im Rahmen der Untersuchungen wurden zwei Module aus der Produktion der Firma KIOTO Photovoltaics GmbH vor der Lamination (inline Elektrolumineszenz) und nach der Montage auf der Baustelle nochmals demontiert und mittels Elektrolumineszenz (EL) und Thermografie (TG) untersucht (Abbildung 3).

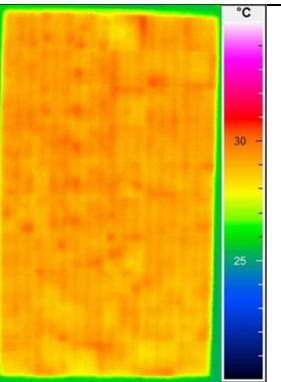
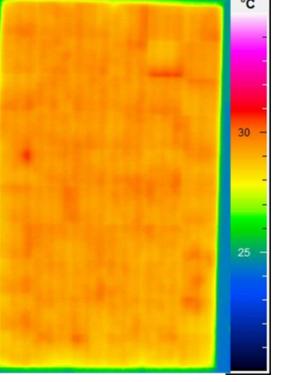
Tabelle 1: Elektrolumineszenz und Thermografie Messungen im Vergleich KIOTO

Sn.Nr.	Vor Laminaton	Nach Montage	
60455537

60455574

Die PV Module zeigen keine ungewöhnlichen Auffälligkeiten, die als gravierender Mangel anzusehen sind. Der Transport zur Baustelle und die Montage hatten keine Schädigungen zur Folge.

Die Module sollen im Laufe des nächsten Jahres noch zwei weitere Male untersucht werden, um Schädigung durch mechanische (Schnee, Wind, usw.) und thermische Belastungen zu untersuchen.

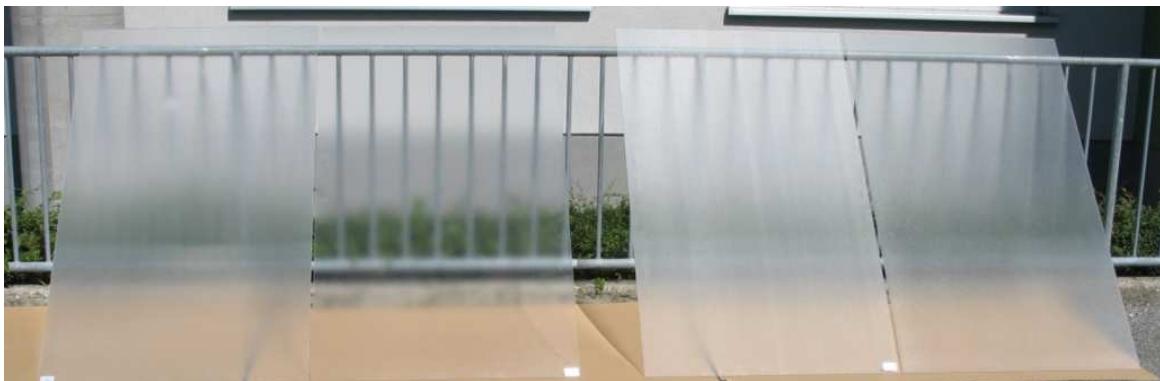
Abbildung 4: PV Gläser im Vergleich - von links nach rechts – Standard Glas ohne AR, Standard Glas mit AR, Extra clear mit AR, Extra clear ohne AR

Im Rahmen der wissenschaftlichen Untersuchung wurden auch Module mit vier unterschiedlichen Modulgläsern untersucht (*Abbildung 4*).

- String CTR_1: Standardglas Interfloat 3,2 mm gehärtet mit Antireflex (AR)
- String CTR_2: Standardglas Interfloat 3,2 mm gehärtet
- String CTR_3: Extra clear Low Iron Solar Glas Pris/matt 3,2 mm gehärtet
- String CTR_4: Extra clear Low Iron Solar Glas Pris/matt 3,2 mm gehärtet mit AR

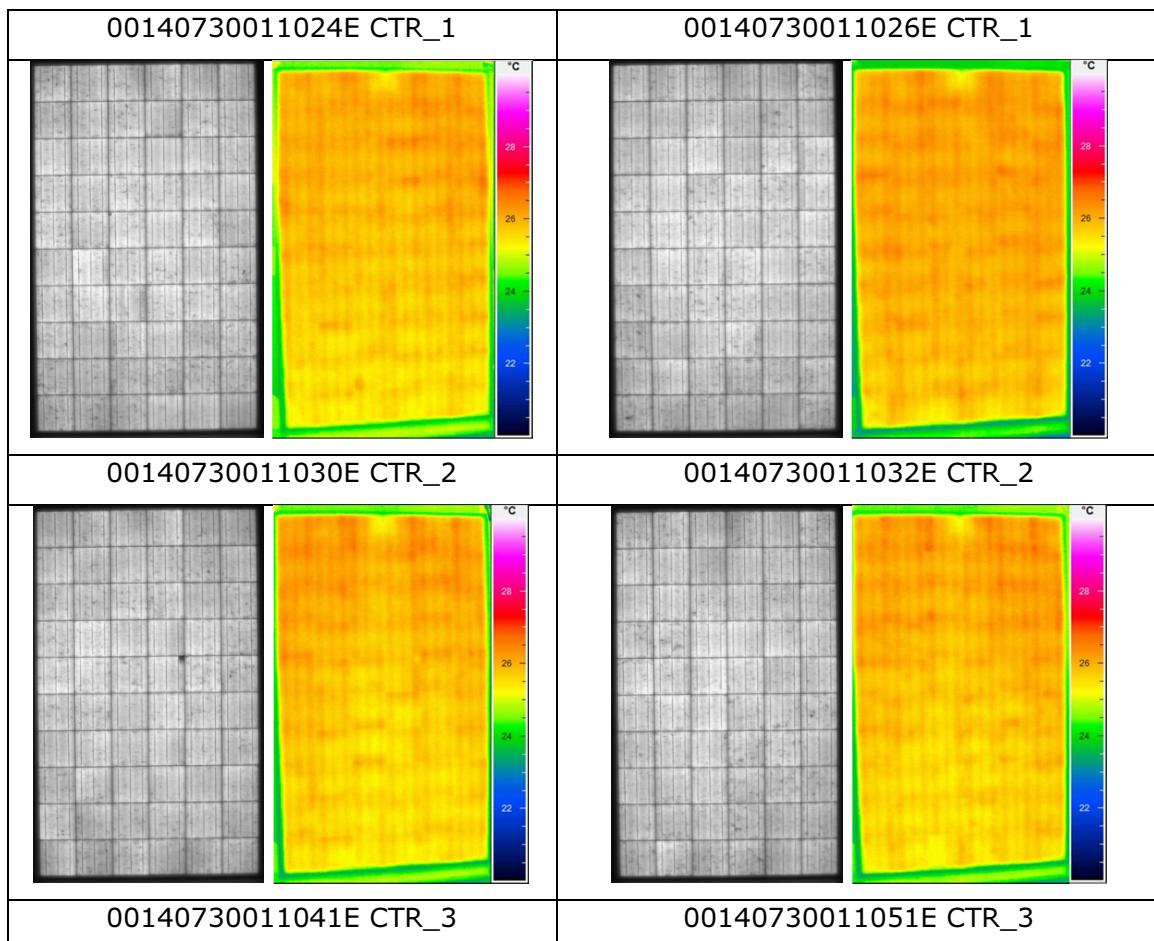
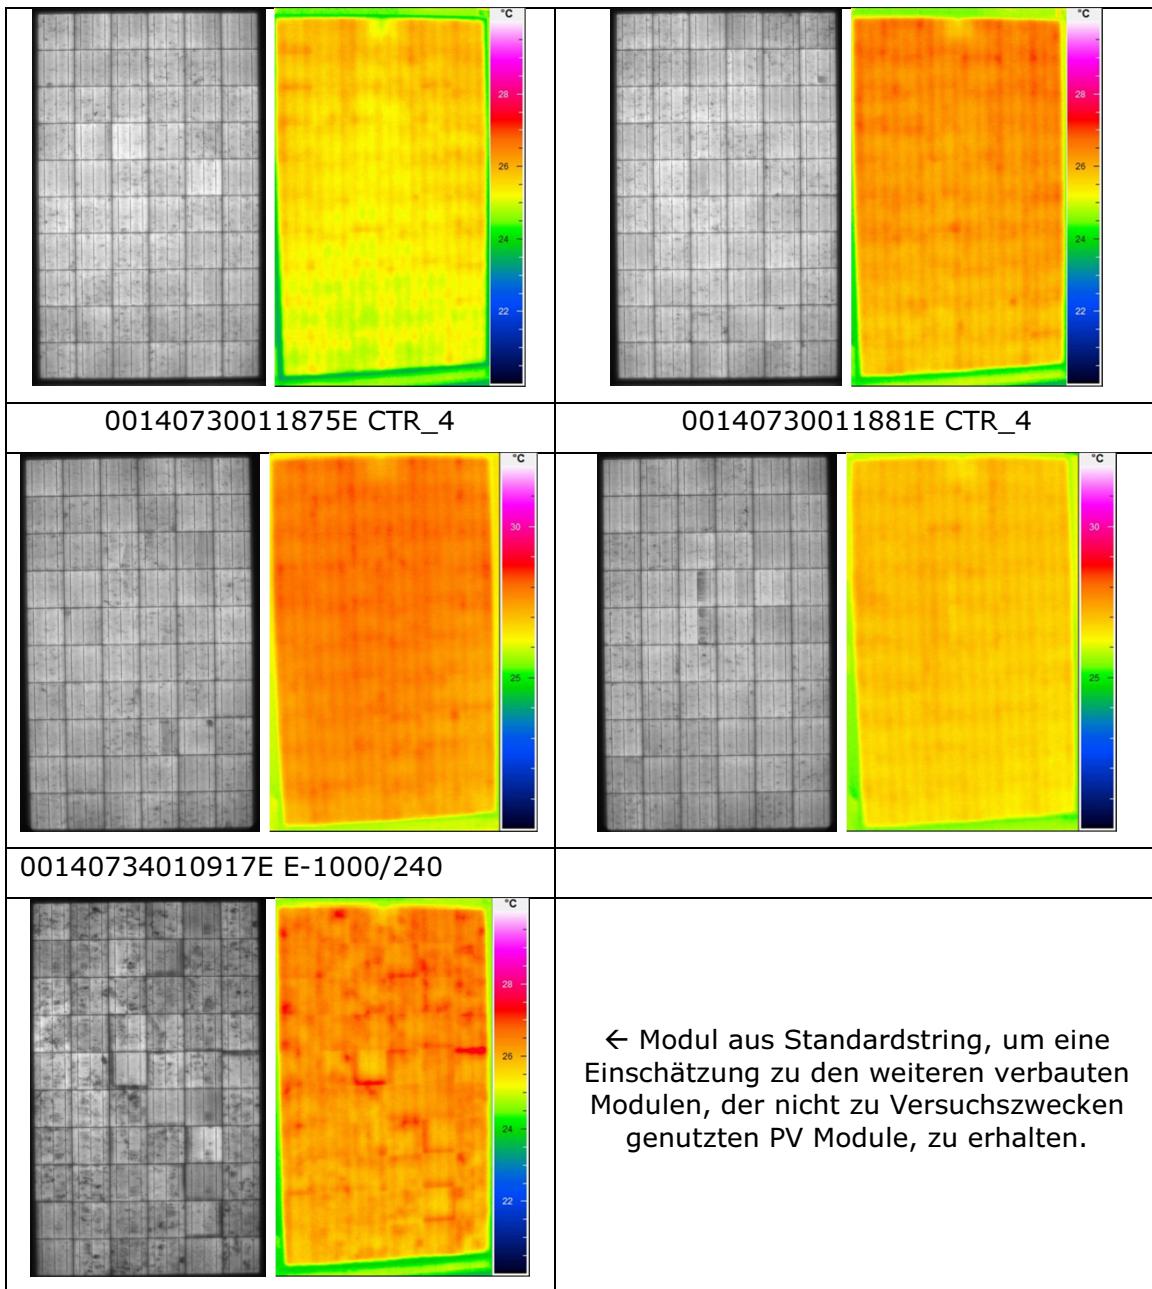
Tabelle 2: Elektrolumineszenz und Thermografiemessungen im Vergleich Energetica E1000

Von den PV Modulen mit unterschiedlichen Gläsern wurden aus jeweils 12 Stück zwei für Kontrollmessungen hergenommen und mittels **EL und TG** vermessen.

Die PV Module zeigen keine ungewöhnlichen Auffälligkeiten, die als starke Mängel anzusehen sind. Es gibt kleinere Auffälligkeiten wie z.B. Fingerabrisse durch Löten, kleine Mikrorisse bzw. Zellbrüche und unreines Solarsilizium Grundmaterial. Es wird von daher erwartet, dass die PV Module den zu erwartenden Ertrag erbringen können.

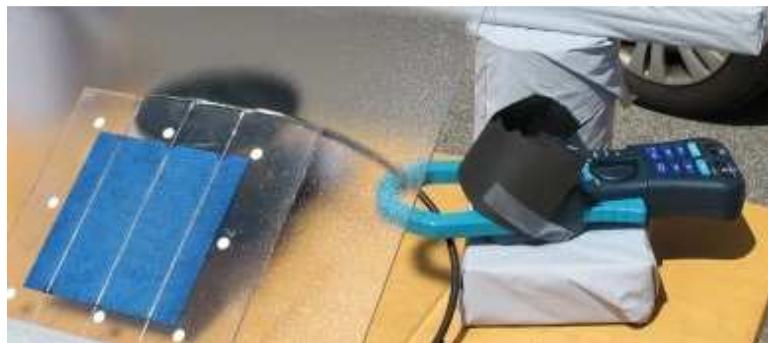
Abbildung 5: Vermessung der Transmission mittels Sensor hinter Glas

Mit Hilfe von Solarzellensensoren soll die Transmission gemessen werden. Um die Transmission zu bestimmen, wird der Kurzschlussstrom der Solarzelle im ersten Schritt

ohne, und in weiterer Folge mit dem Laminat (Glas + Einbettungsmaterial) gemessen und in Relation gesetzt. Der Grund für die Vermessung des Laminats ist, dass der Wert mit Einbettungsmaterial beschreibt, wieviel des eingestrahlten Lichtes auf die Zelle gelangt. Die Messungen wurden an zwei Messtagen vormittags bei wolkenlosem Himmel durchgeführt (ca. 1000 W/m² Einstrahlung). Jedes Glas bzw. Laminat wurde fünf Mal vermessen und daraus der Mittelwert der Transmission bestimmt.

Die Wirkung von Antireflexglas bewegt sich im Bereich von 2.5 % bis 3 % Gewinn. Die Messgenauigkeit für die Glasmessungen liegt im Bereich um 0.5 %.

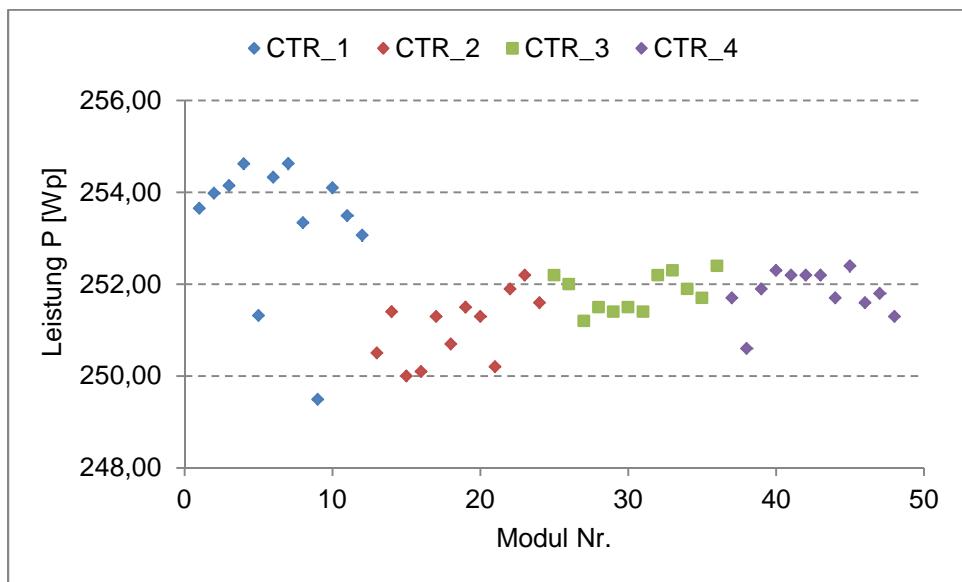
Abbildung 6: Leistungsmessung der Module durch den Flasher

Ein Flasher wird in einer Fertigungslinie eingesetzt, um die Leistung eines PV Moduls zu bestimmen. Dabei wird ein Lichtblitz auf ein PV Modul gerichtet, so dass in dieser Blitzzeit eine Strom(I)-Spannungs(U)-Kennlinie aufgenommen werden kann. Aus der Kennlinie kann die Peak-Leistung(P) bestimmt werden, die bei Betrieb für die Wetterbedingungen bei einer Temperatur von 25 °C und einer Einstrahlung von 1000 W/m² gelten würden. Über das Verhalten bei weniger Lichteinstrahlung - sogenanntes Schwachlichtverhalten sagt diese Messung weniger aus. Das wird wiederum der Jahresertrag zeigen.

Aus der Flashermessung ist ersichtlich, dass Module mit AR-Glas (CTR_1) des Interfloat Standardglases im Vergleich mit Modulen ohne AR (CTR_2) einen Mehrgewinn von etwa 1,6 % erzielen. Wie auch schon im Transmissionstest aufgefallen, zeigen die Leistungswerte zwischen den Modulen Extra clear Glas ohne AR Schicht (CTR_3) zu Modulen mit AR-Schicht (CTR_4) keine Differenz.

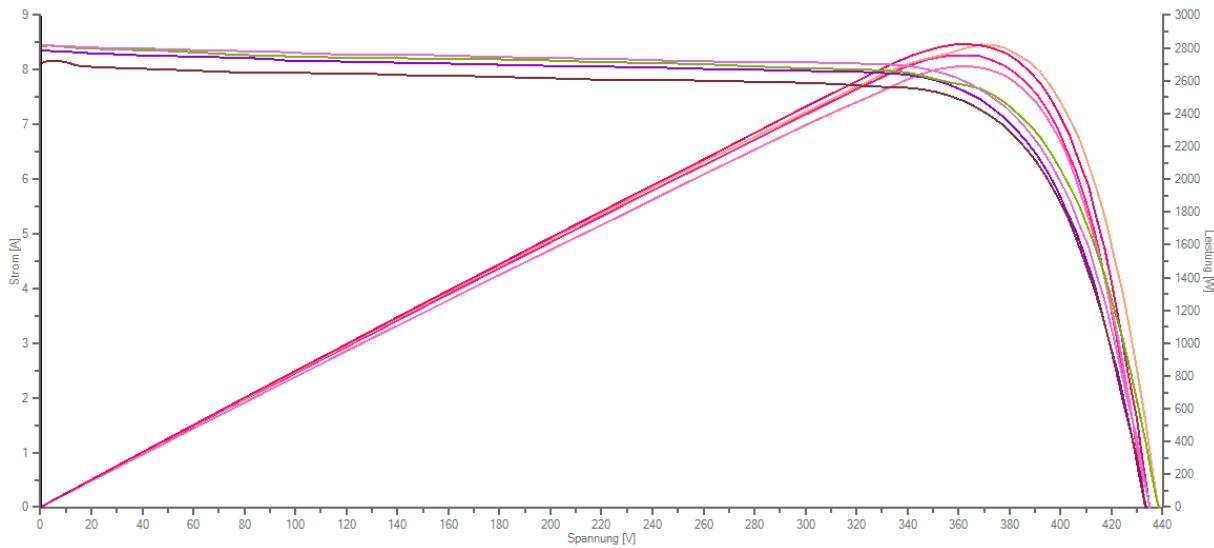
Abbildung 7: Kennlinienmessung der vier Forschungsstrings CTR_1 bis CTR_4

Die Kennlinienmessung an jeweils 12 Modulen am Feld für den 30.10.2014 zeigte:

Standard AR – CTR_1:	2831 W
Standard ohne AR – CTR_2:	2755 W
Extra clear ohne AR – CTR_3:	2906 W
Extra clear AR – CTR_4:	2864 W

Es sind alle Strings im Leistungsverhalten ähnlich und zeigen keine Auffälligkeiten in der Strom-Spannungs-Kennlinie sowie der Leistungskurve. Die Kurvenformen zeigen normal funktionierende PV Anlagen an.

Eine Aussage bezüglich der Antireflexwirkung ist in diesem Messbereich sehr schwierig aufgrund der unterschiedlichen Kabellängen und Messgenauigkeiten.

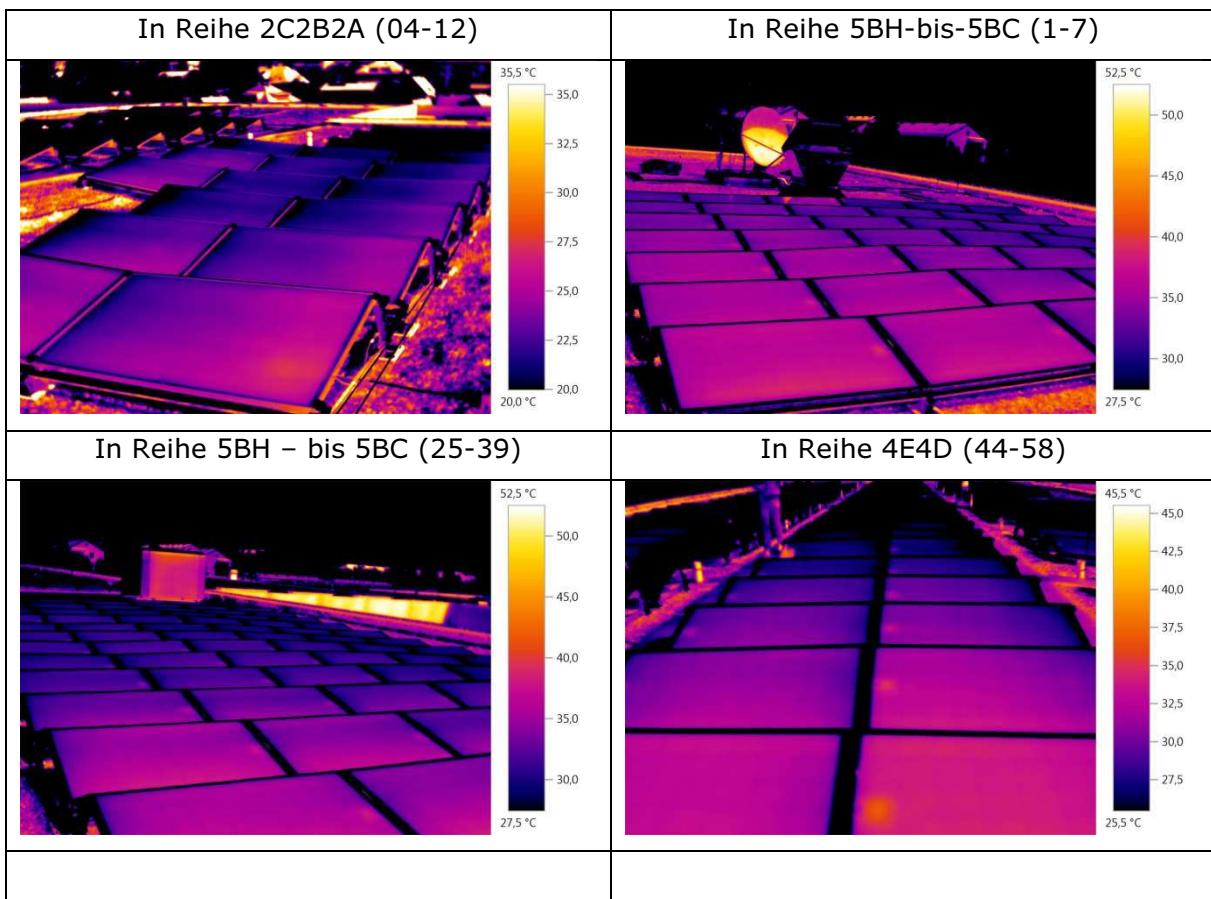
Tabelle 3 Thermografiemessungen auf dem Feld

Allgemein zeigt die Thermografie Auffälligkeiten im Betriebsverhalten eines PV Moduls auf. Gut funktionierende PV Module sollten über die Fläche eine relativ homogene Temperatur haben. Da die ganze Untersuchung zu umfangreich im Bericht wäre, zeigen die nächsten Bilder Beispiele für i) intakte PV Module ohne Auffälligkeiten und ii) PV Module mit diversen Fehlern.

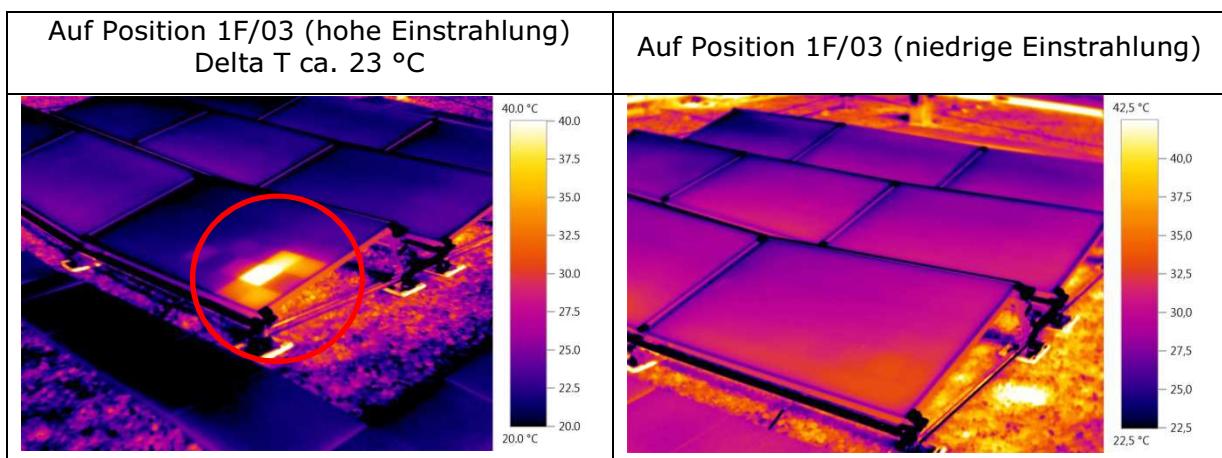
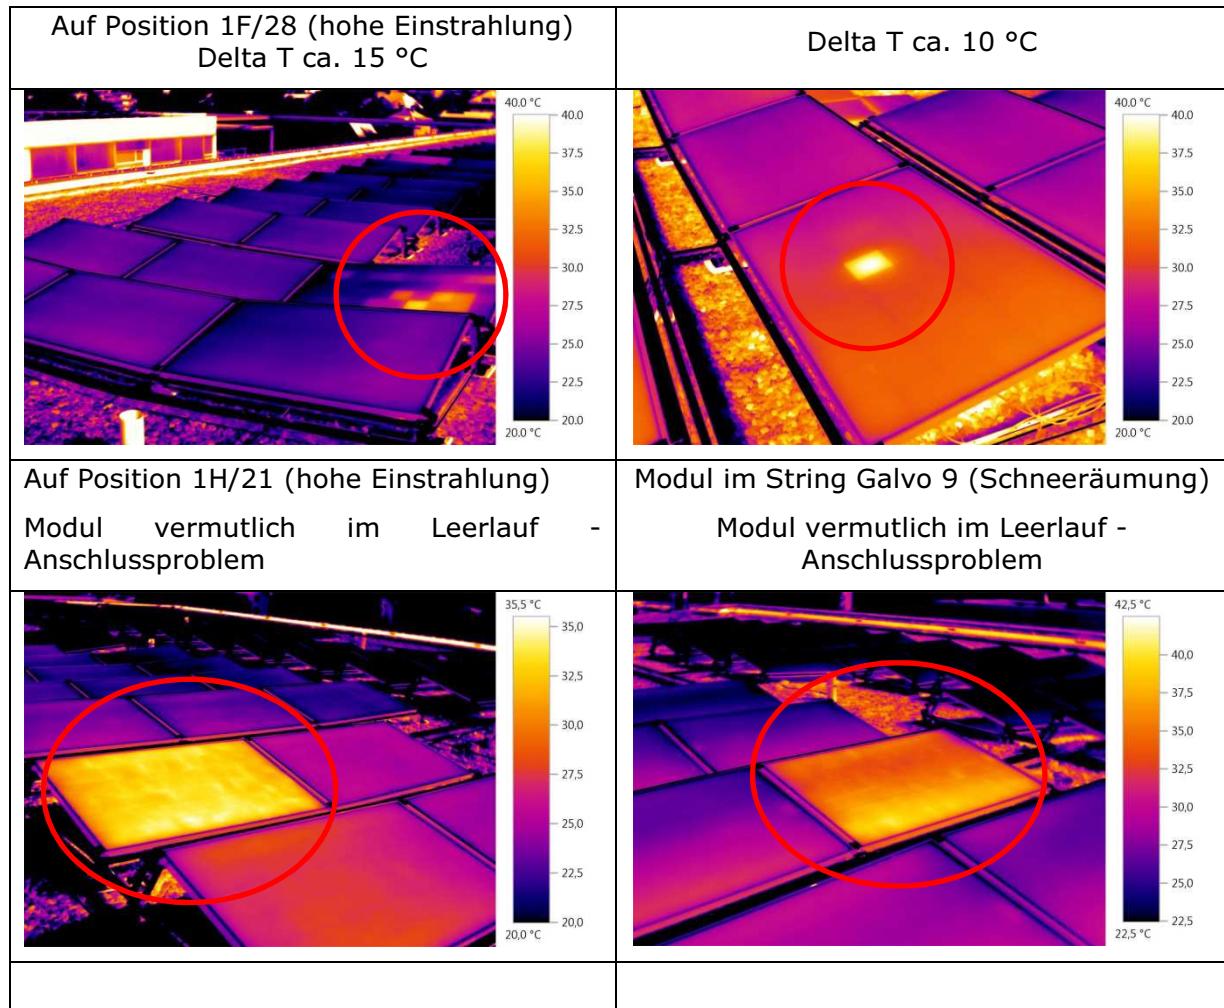
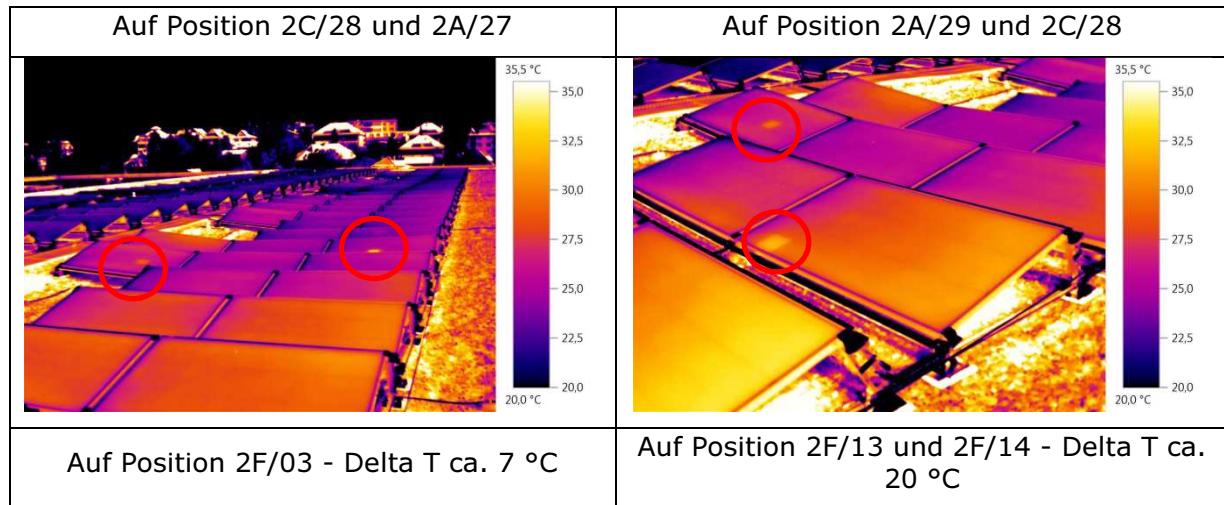
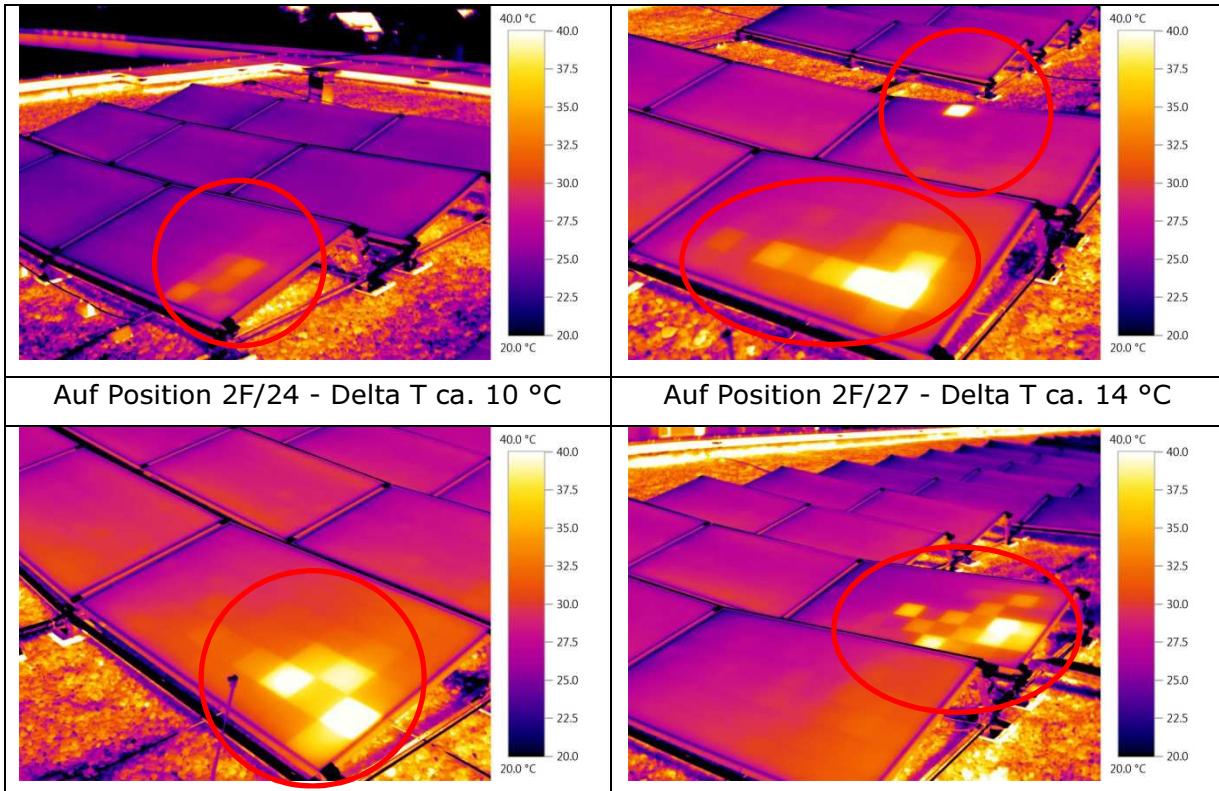
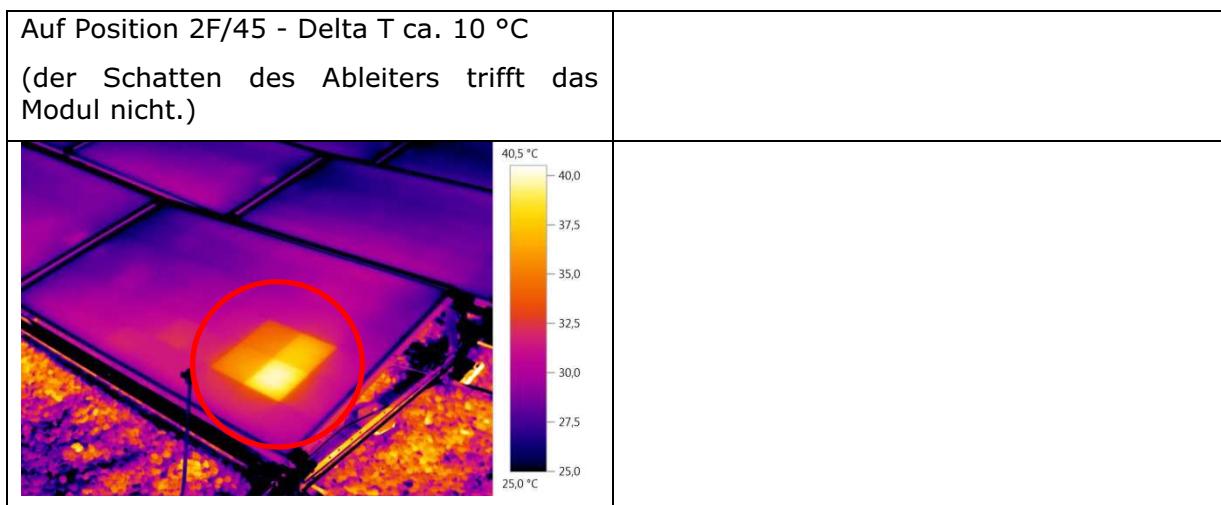
Die folgenden Thermografieaufnahmen zeigen Module bei denen Auffälligkeiten detektiert wurden. Meistens deuten relativ heiße Zellen verglichen zu Nachbarzellen auf demselben Modul auf Zellrisse hin. Diese Zellrisse sind je nach Ausprägung weniger oder mehr relevant für die Langlebigkeit oder den Ertrag der PV Anlage.

Bei den meisten der inhomogenen Module sollte eine zusätzliche Charakterisierung mittels EL erfolgen, um den genauen Grund für die lokalen Erwärmungen zu ermitteln.
